## Karta dokumentacyjna osuwiska

| 1. Miejscowość:<br>Widlice | 2. Gmina:<br>Gniew | 3. Powiat:<br>tczewski | 4. Województwo:<br>pomorskie |

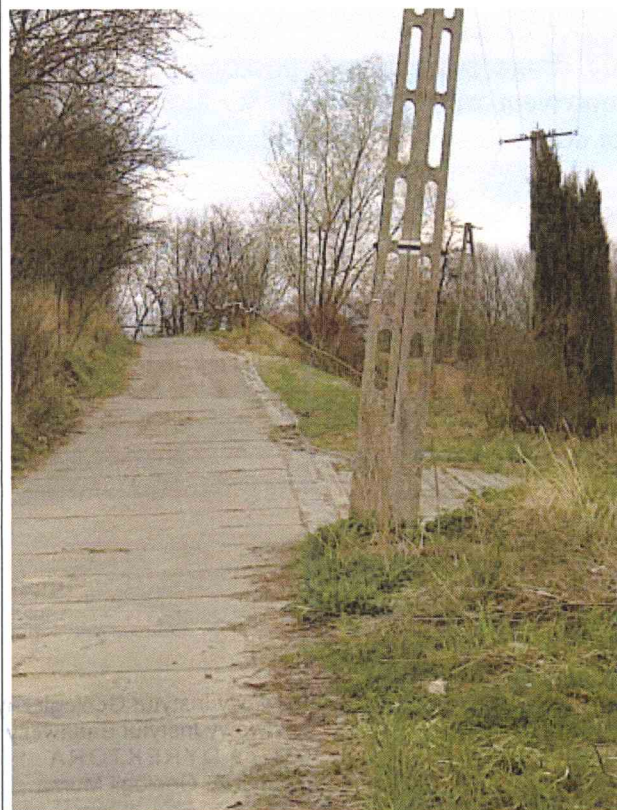
Fot.1. Droga i linia energetyczna w obrębie osuwiska.

Osuwisko systematycznie uszkadza drogę dojazdową oraz destabilizuje słupy linii energetycznej. Czoło aktywnej części koluwium dochodzi do zabudowań znajdujących się w dolnej części osuwiska i opiera się o ich ściany. Budynki nie wykazują istotnych zniszczeń a jedynie silne zawilgocenie spowodowane prawdopodobnie dużą ilością wody wypływającej z aktywnej części koluwium. Aktualnie obserwowana aktywność osuwiska nie stwarza istotnego zagrożenia dla stanu technicznego budynków, pogarsza natomiast warunki bytowe. Dalsze użytkowanie budynków jest możliwe. Wskazany jest jednak systematyczny monitoring obserwacyjny osuwiska prowadzony przez mieszkańców, w tym stanu zabudowy i infrastruktury.

Dalsze usuwanie koluwium napierającego na zabudowania może podtrzymywać ruch w obrębie osuwiska. Ewentualna budowa muru oporowego dla ochrony zabudowań i drogi musi uwzględnić dane z dokumentacji geologiczno-inżynierskiej.

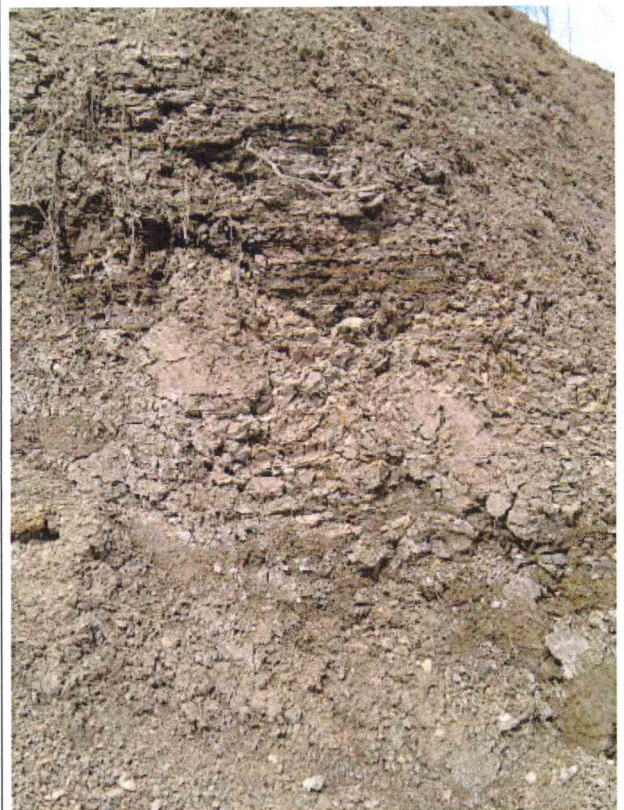
Fot.2. Mułki warwowe w koluwium

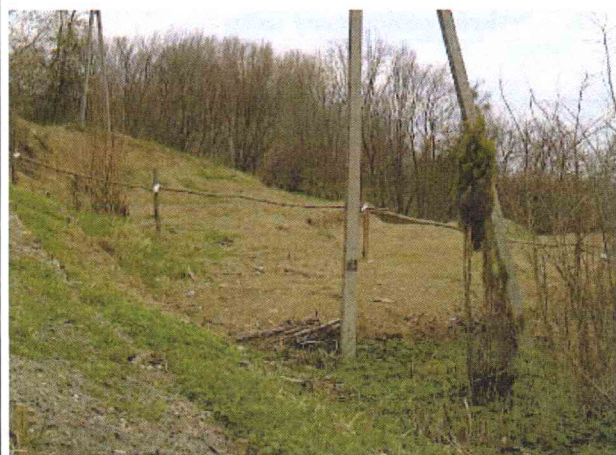
Fot.3. Północny skraj osuwiska

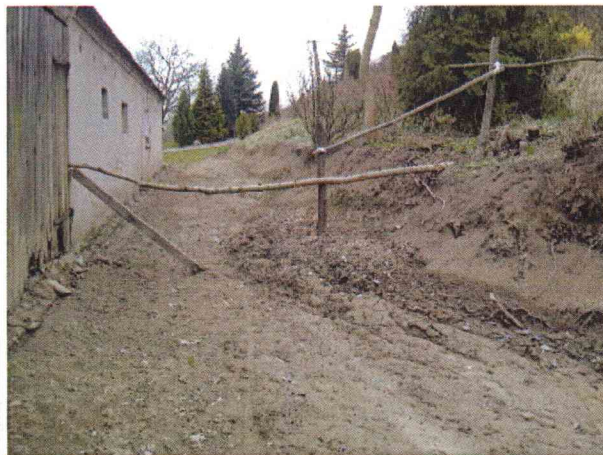
Fot.4. Koluwium na zapleczu domu

Praktycznie możliwości trwałego ustabilizowania osuwiska są niewielkie, ponieważ przyczyny jego powstania są naturalne. Stok, na którym znajduje się osuwisko zbudowany jest z osadów zastoiskowych (mułków i ilów) nasączonych wodą. Ponadto w osuwisku występuje rotacyjny rodzaj ruchu co sprawia, że powierzchnia poślizgu prawdopodobnie znajduje się głęboko. Z przeprowadzonych badań geologiczno-inżynierskich wynika, że w aktywnej części osuwiska powierzchnia poślizgu występuje na głębokości około 4 m. Fakt, że uaktywniła się środkowa część osuwiska, przez którą biegnie droga pozwala przypuszczać, że dodatkową przyczyną mógł być ruch pojazdów wraz z dopływem wód opadowych wzdłuż drogi. Dolna część osuwiska, czoło koluwium, na którym stoi dom mieszkalny i gospodarczy jest nieaktywna, ale silnie nawodniona.
