## RAPORT

**z przeglądu kontrolnego stanu technicznego wybranych konstrukcji Mostu Tczewskiego  
wykonanych w ramach zadania „Przebudowa Mostu Tczewskiego - II A wraz z protokołem  
wykonania czynności konserwacyjnych dla tych konstrukcji**

**Kontrolę wykonano: październik/listopad 2021 r.**

Nazwa obiektu: Most drogowy nad rz. Wisłą w Tczewie, województwo pomorskie, Tczew

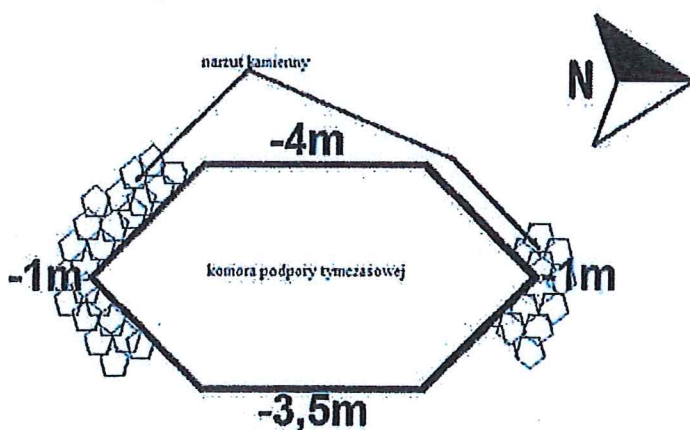
1. Całkowite „wymycie” narzutu kamiennego, zabezpieczającego konstrukcję podpory tymczasowej z dwóch stron (wschodniej i zachodniej), zgodnie z poniższym rysunkiem. Niepokojące jest to, iż w raporcie z ubiegłego roku narzut kamienny został stwierdzony a w obecnym raporcie doszło do całkowitego jego wypłukania po stronie wschodniej i zachodniej.

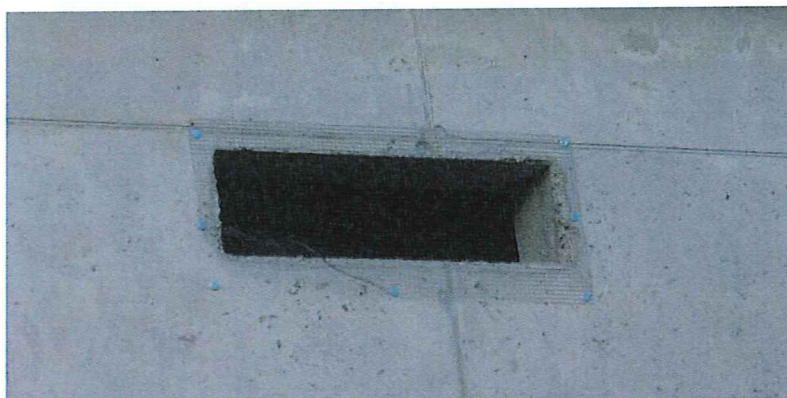
Fot. 6. Strona południowa – otwór 5 – siatka uszkodzona, odgięta lewa dolna krawędź

- naprawić uszkodzoną siatkę na otworze nr 5 – strona południowa.

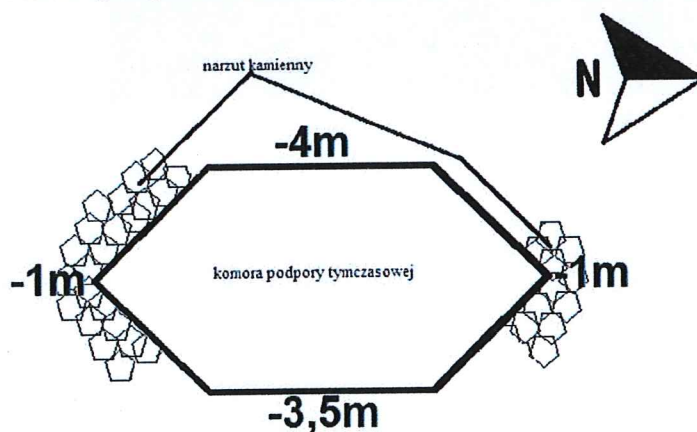
**Stan narzutu kamiennego wg atestu nurkowego HAN-154/2111/2021 (załącznik nr 2)**

- ściana wschodnia – dno piaszczyste bez przeszkód nawigacyjnych i widocznych podplukań i przegłębień, głębokość – 3,5 m od lustra wody, brak narzutu kamiennego;
- ściana zachodnia – dno piaszczyste bez przeszkód nawigacyjnych i widocznych podplukań i przegłębień, głębokość – 4,0 m od lustra wody, brak narzutu kamiennego;
- ściany szczytowe (górna i dolna woda) – narzut kamienny o szerokości ok. 2 m i gradacji 0,50 – 1,0 m, w skrajnych punktach komody ponad dno do głębokości – 1,0 m ponad lustro wody.

1. **Przegłębienie dna wzdłuż ściany zachodniej komory, wg hydrografii o ok. 1,5 m, wg atestu nurkowego ok. 0,5 m. Prawdopodobną przyczyną jest znaczne przewężenie pomiędzy ścianą podpory stałej i ścianą komory podpory PT5' (zdecydowanie szybszy przepływ wody).**
2. **Dalszą destrukcję narzutu kamiennego wzdłuż podłużnych ścian komory w odniesieniu do wcześniej wykonanych pomiarów batymetrycznych i badań podwodnych w listopadzie 2020 r. i w marcu 2021 r.**

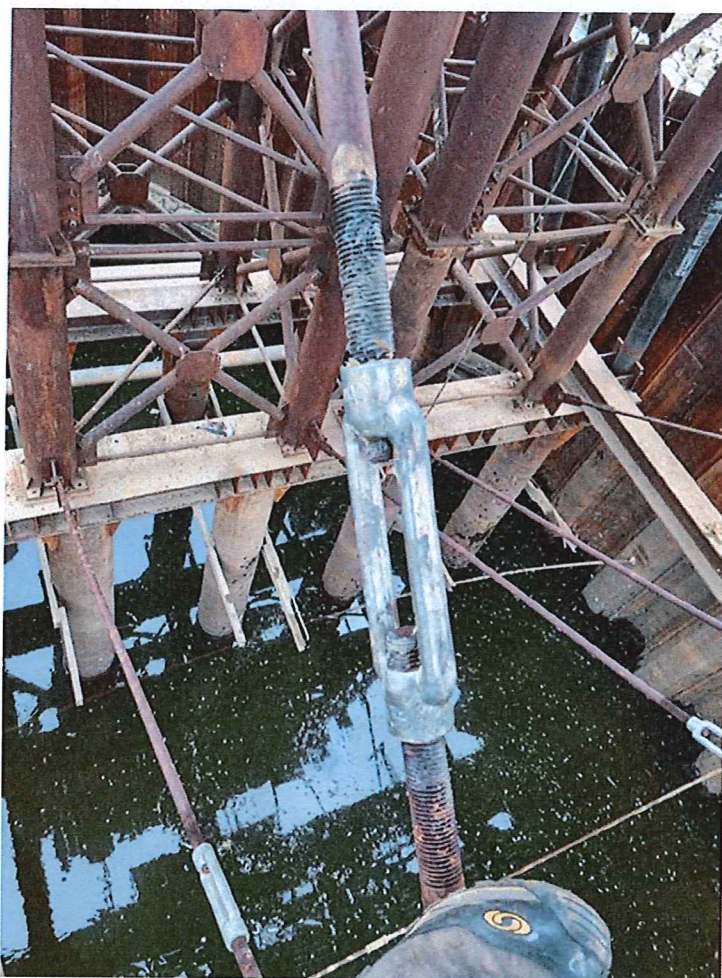
Fot. 12. Niewypełniona komora

**Wymagane uzupełnienie wypełnienia komory do rzędnej projektowej (rzędna głowic pali)**

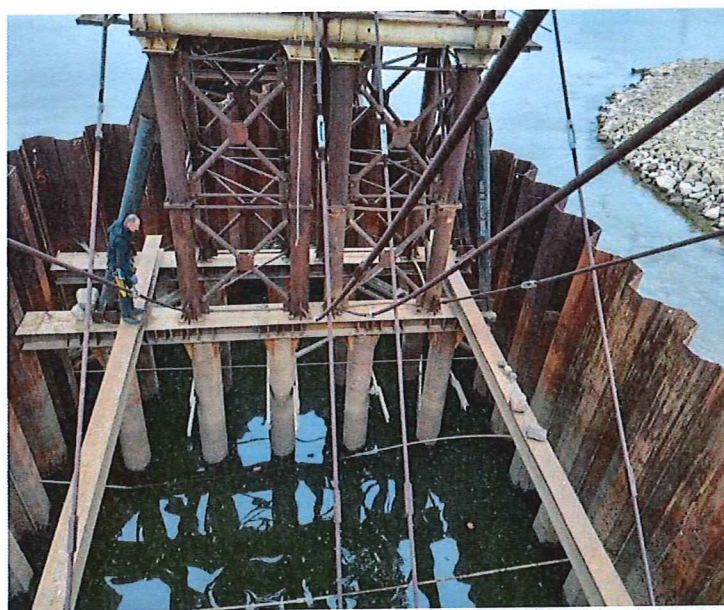
Stężenia wiatrowe – część stężeń luźnych (zwisające środkowe pręty) – wymagana regulacja na śrubach rzymskich. Przesmarowano wszystkie śruby rzymskie.

Fot. 13. Luźne, zwisające ściągi śrubowe

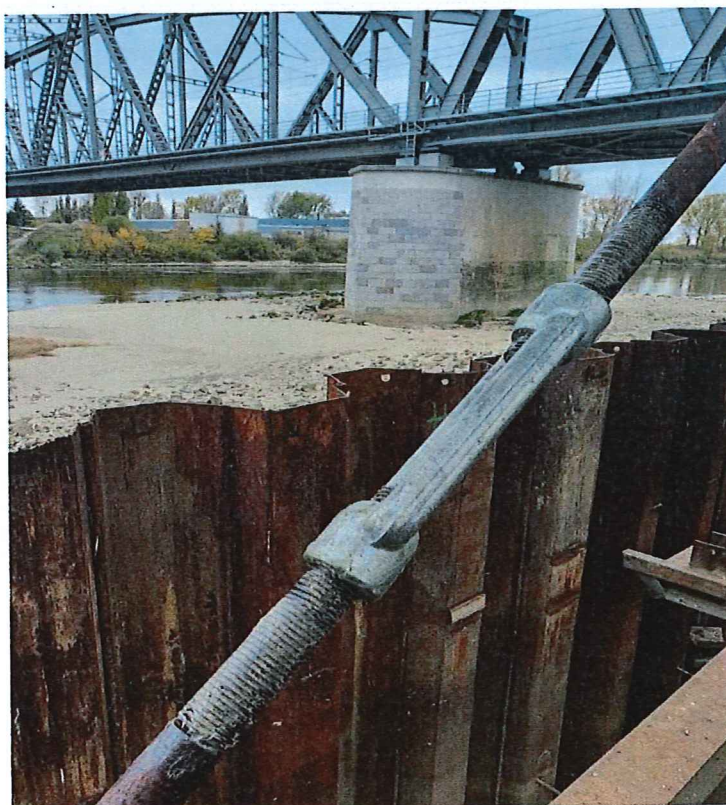
Fot. 14. Konserwacja – smarowanie śruby rzymskiej

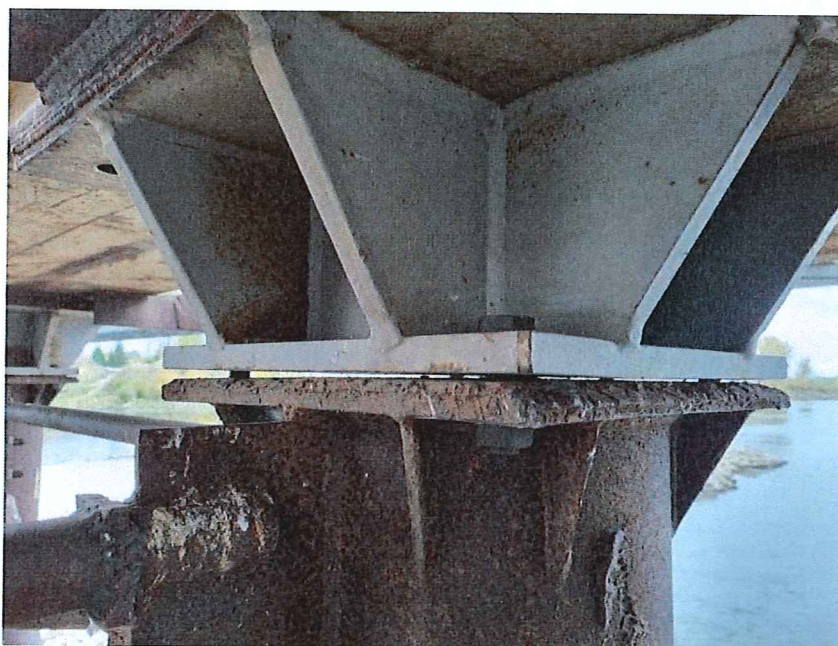
Wizualnie brak odkształceń elementów podpory, połączenia spawane i śrubowe bez ubytków, jednak występują luźne śruby na połączeniach doczołowych pomiędzy kłatkami (poza zakresem odebranym Protokołem odbioru prac z usunięcia wad z dnia 18.12.2020 r. w zakresie dokręcenia śrub montażowych na kłatkach podpory PT5’).

**Fot. 15. Połączenie śrubowe niedokręcone**

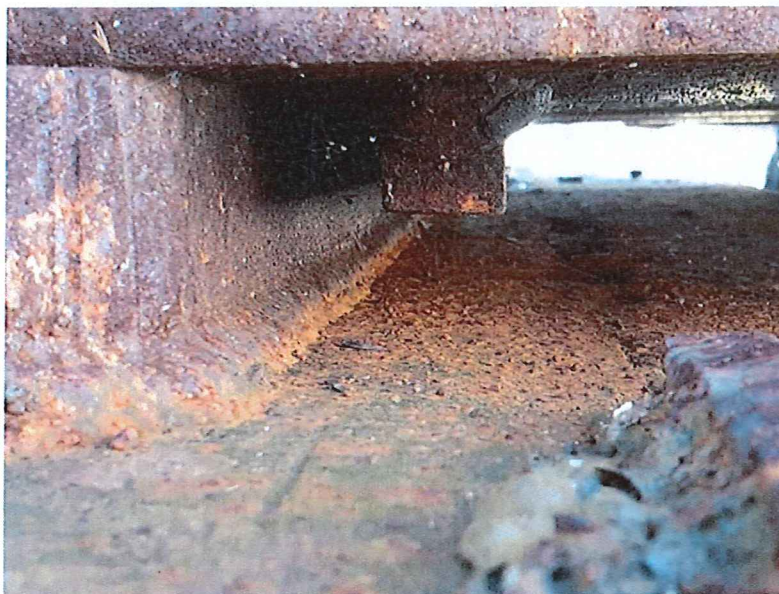
Fot. 16. łożysko południowe oczepu górnego przed konserwacją

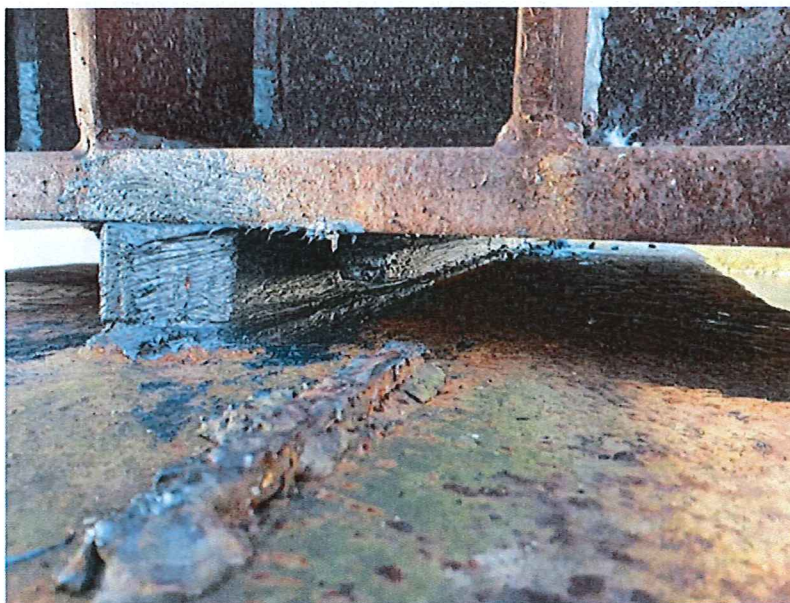
Fot. 17. łożysko południowe oczepu górnego po konserwacji

Łożyska oczepu górnego bez przesunięć i uszkodzeń, zakonserwowano smarem grafitowym.

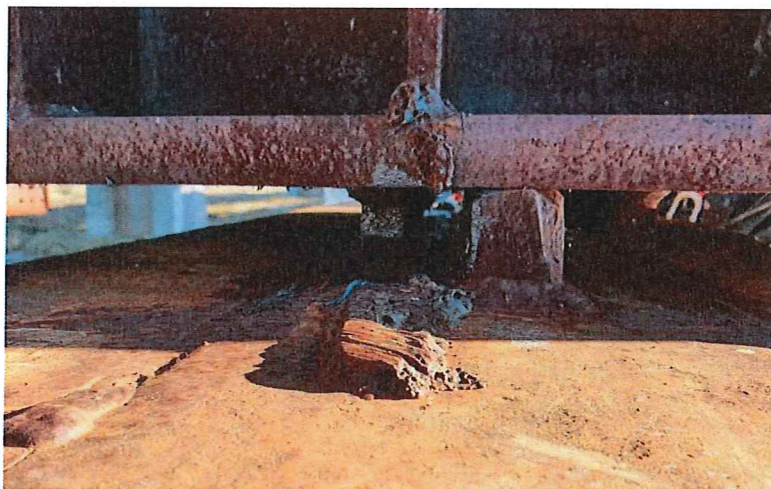
Fot. 18. Łożysko północne oczepu górnego przed konserwacją

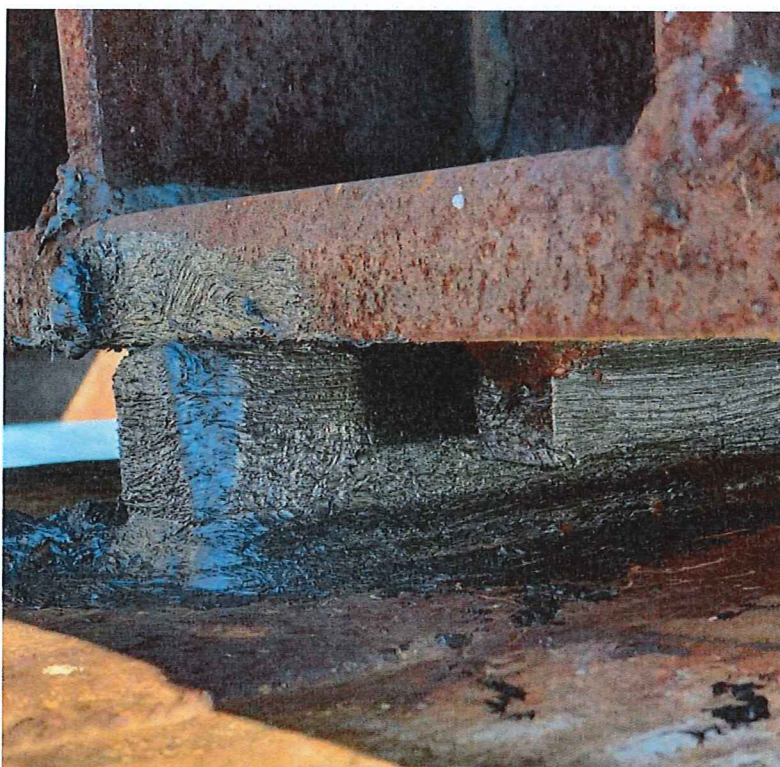
Fot.19. łożysko północne oczepu górnego po konserwacji

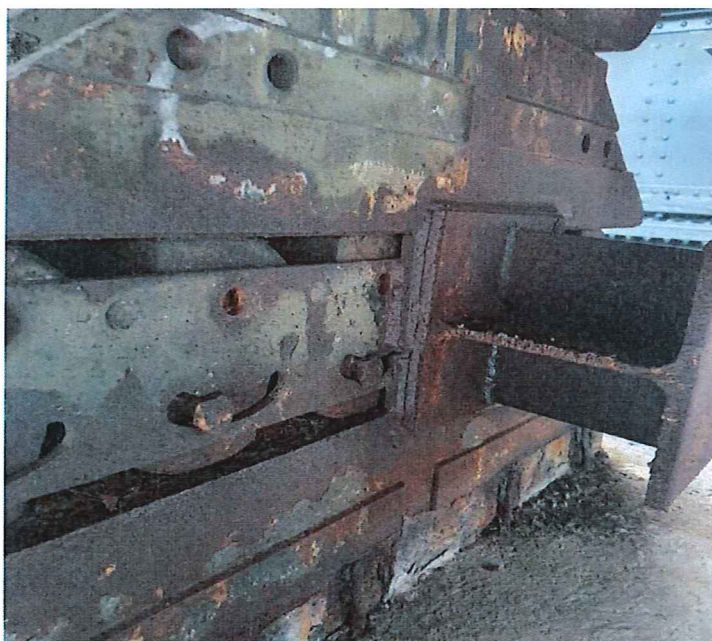
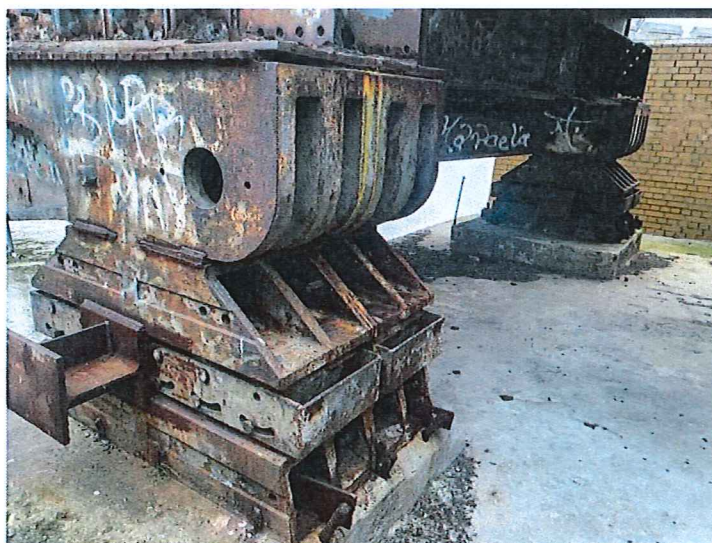
**łożyska ruchome, zastabilizowane jako stałe bez uszkodzeń.**

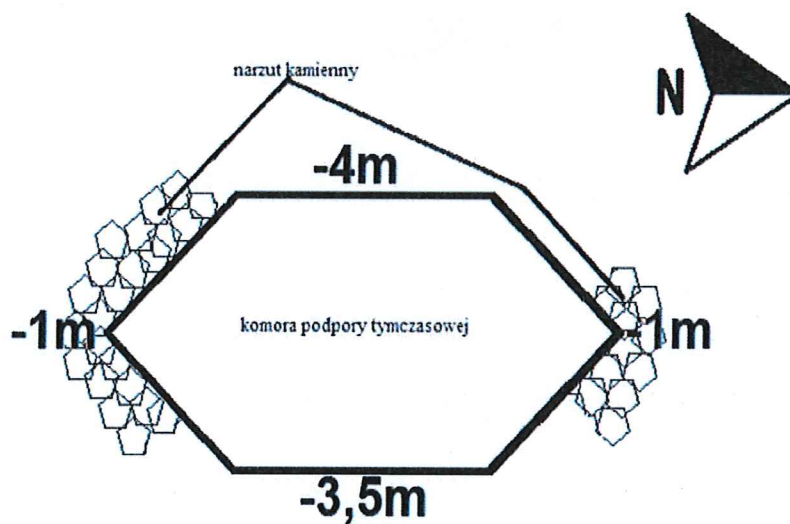
2. Podpora tymczasowa – komora w kształcie sześciokąta, zbudowana ze ścianek szczelnych typu LARSEN w stanie dobrym bez widocznych uszkodzeń. Inspekcję rozpocząłem przy ścianie wschodniej komory kierując się w stronę północną, dalej przechodząc na stronę zachodnią aż do czoła komory od strony południowej. Głębokość przy ścianie wschodniej -3,5 metra, dno piaszczyste bez przeszkód nawigacyjnych i widocznych podplukań. Przed (górną wodą) i za (dolną wodą) komorą wykonany został narzut kamienny o szerokości ok. 2 metrów, gradacji od 50 do 100 cm. W skrajnych punktach komory narzut kamienny ułożony ponad dno do głębokości -1m. Po stronie zachodniej dno piaszczyste opada do głębokości -4m bez widocznych podplukań. Usytuowanie narzutu i głębokości przedstawiono na rysunku.

Szkic podpory tymczasowej z widocznym narzutem kamiennym

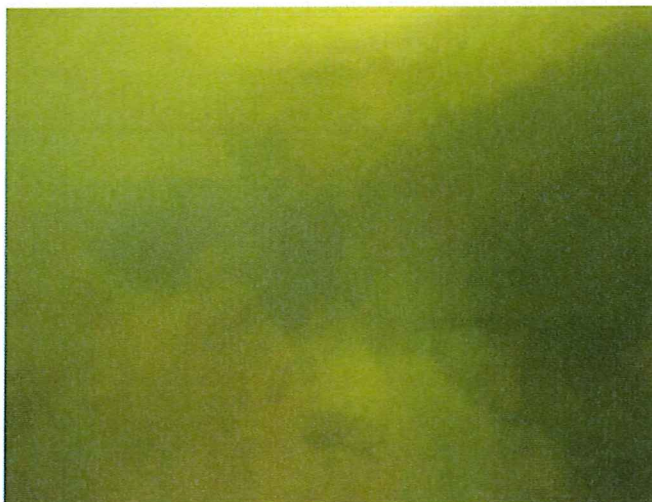
podpora tymczasowa, strona południowa – przysypany piaskiem narzut kamienny
