Karta dokumentacyjna osuwiska

2	2	-	1	4	-	0	2	4	-						
											G	N	1

1. Miejscowość: Gniew	2. Gmina: Gniew	3. Powiat: tczewski	4. Województwo: pomorskie
5. Mapa topograficzna 1:10 000 : N-34-74-B-c-4	6. Arkusz SMGP 1:50 000: Gniew (131)	7. Współrzędne geograficzne: N 53°50'05" E 18°49'59"	
8. Kraina geograficzna: Dolina Kwidzyńska	9. Jednostka tektoniczna: Obniżenie perybałtyckie	10. Zlewnia: Wisła	11. Inne dane lokalizacyjne

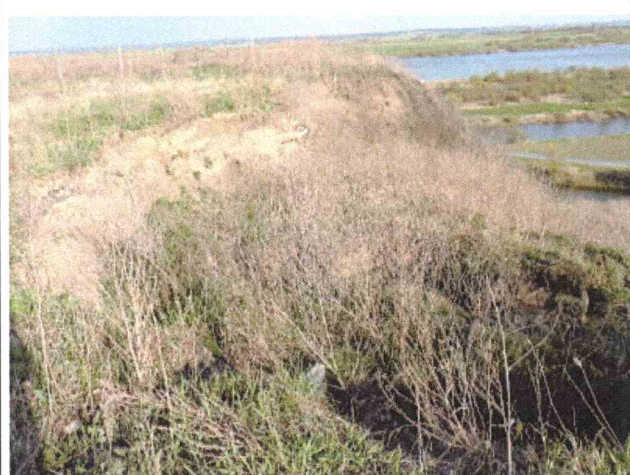
Fot.1. Nisza główna

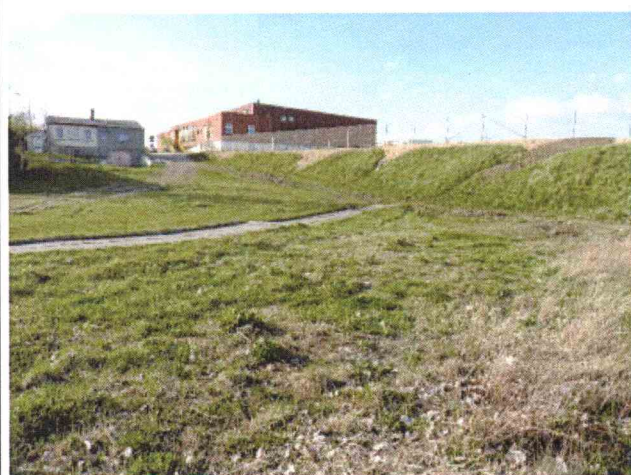
Fot.2. Obniżenie powyżej niszy

Położenie skarpy wiślanej w odległości kilkuset metrów od koryta Wisły sprawia, że nie jest ona erodowana, zatem stabilizacja osuwiska jest możliwa. Możliwość stabilizacji wynika również z faktu, że znane są podstawowe przyczyny aktywowania osuwiska, którymi są zła gospodarka wodami opadowymi oraz ściekami. Tuż powyżej niszy osuwiska znajduje się obniżenie terenu częściowo wypełnione nasypem. Luźny grunt nasypu ułatwia infiltrację wód opadowych spływających z okolicy.

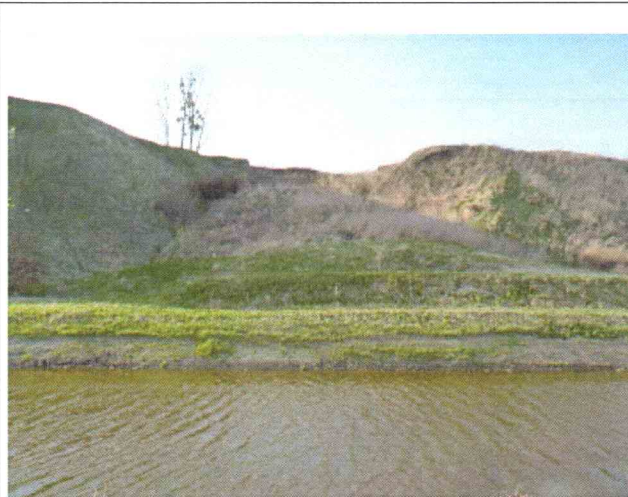
Fot.3. Czoło koluwium

Pewnym utrudnieniem stabilizacji może być stan czoła koluwium sięgającego starorzecza. Aktualnie czoło koluwium jest prawdopodobnie nieaktywne, ale ocena ta nie jest pewna ze względu na antropogeniczne przekształcenie powierzchni terenu – tarasowe ukształtowanie brzegu starorzecza.

Zatrzymanie zsuwu koluwium, samoczynne lub metodami inżynierskimi, oraz zlikwidowanie dopływu wód opadowych i ścieków w rejon osuwiska powinno wstrzymać rozwój osuwiska.

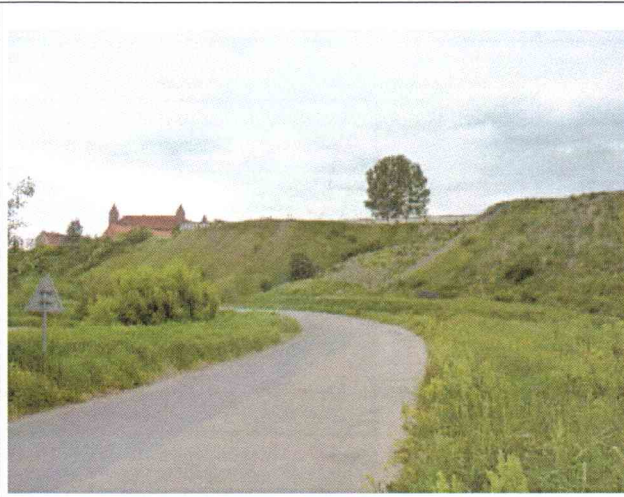
Fot.4. Widok na osuwisko od strony wschodniej.

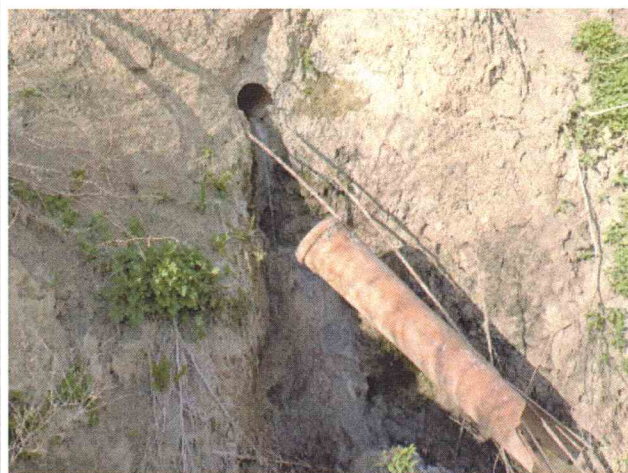
Fot.5. Rura kanalizacyjna odprowadzająca ścieki do osuwiska

W obecnym stanie osuwisko częściowo zniszczyło zbudowaną przez miasto ścieżkę spacerową i nadal jej zagraża. Także częściowo zniszczyło rurę kanalizacyjną (prawdopodobnie nielegalną) odprowadzającą ścieki. Dalszy rozwój osuwiska stwarza zagrożenie dla nowego boiska położonego w odległości około 10 m od skarpy niszy głównej.

Należy zlikwidować dopływ ścieków do osuwiska oraz ograniczyć spływ wód opadowych w jego kierunku. Aktualnie w rejon osuwiska spływają wody opadowe z rejonu ul. Kusocińskiego oraz z boisk sportowych i być może także z rejonu „elektrowni”.
