**KARTA DOKUMENTACYJNA NATURALNEGO ZAGROŻENIA
GEOLOGICZNEGO:
OBIEKT – OSUWISKO**

1. Nr ewidencyjny	325.41				0 2
--------------------------	---------------	--	--	--	------------

2.1 Miejscowość	Gorzędziej
2.2 Właściciel terenu	własność Gminy
2.3 Gmina	Subkowy
2.4 Powiat	tczewski
2.5 Województwo	pomorskie
2.6 Oznaczenie mapy topograficznej 1:25 000	
2.6.1 układu „1965” (godło)	325.41 TCZEW
2.6.2 układu „1942” (godło)	N-34-62-D-c
2.7 SzMGP 1:50 000 arkusz	92 - TCZEW
2.8 Kategoria, numer i nazwa drogi (kolei)	
2.9 Kilometraż drogi (kolei)	
2.10 Współrzędne środka osuwiska	
2.10.1 geograficzne	$\varphi_N = 54^{\circ}02'12,96''$ $\lambda_E = 18^{\circ}49'13,14''$
2.10.2 prostokątne układu „1965”	x = 619,687 y = 50,994
2.10.3 prostokątne układu „1942”	x = 4357,200 y = 5992,333

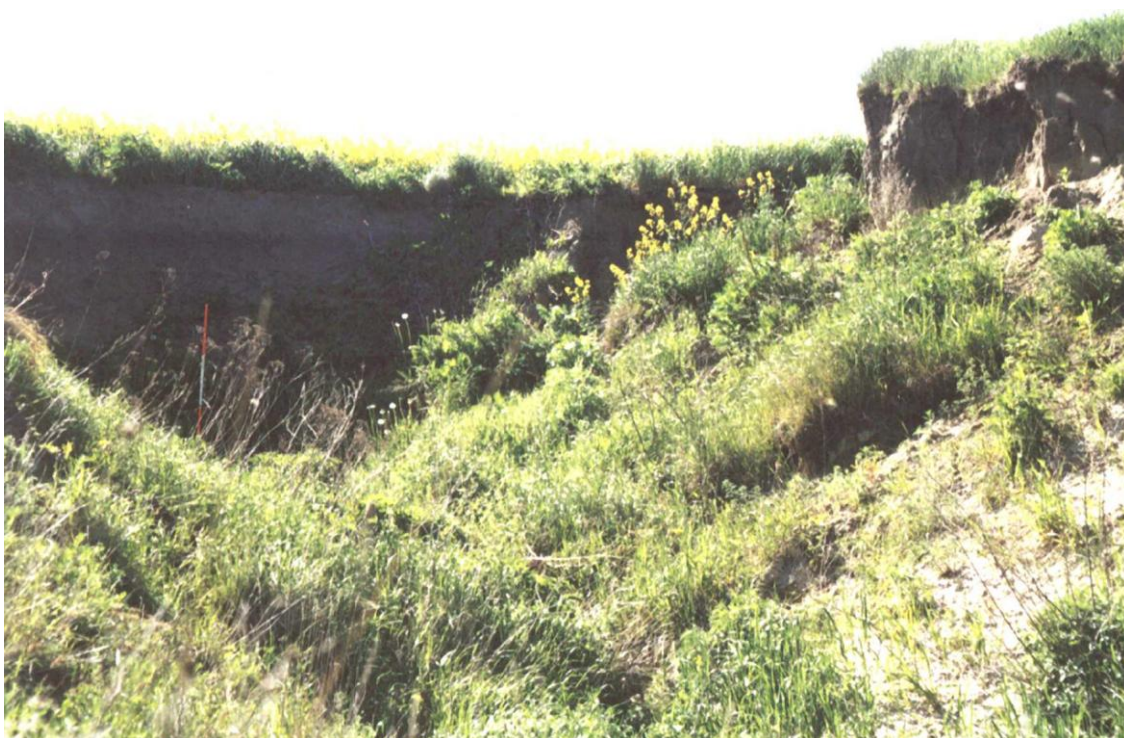
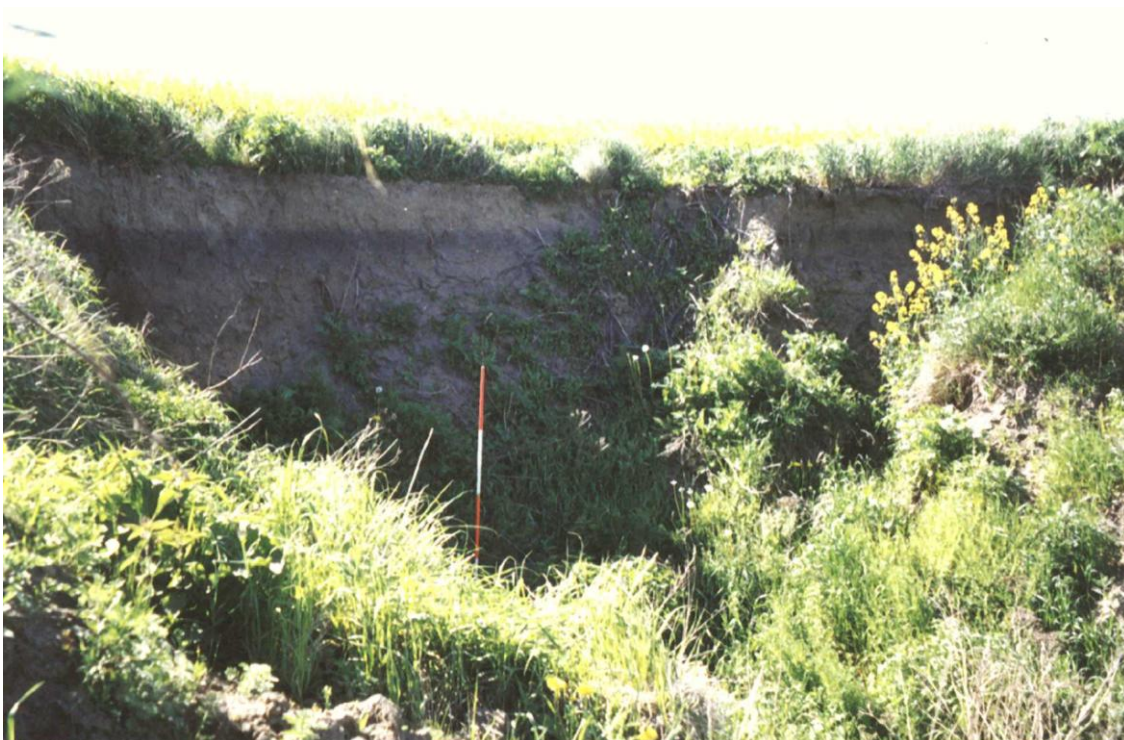
12. Fotografia osuwiska

3.6 Rodzaj (typ) osuwiska				
3.6.1 obryw – obwał				
3.6.2 zsuw	X			
3.6.3 spływanie	X			
3.6.4 spelzwanie				
3.6.5 złożone				
3.7 Przejawy występowania wód powierzchniowych i podziemnych				
	koluwium	nisza i zbocze powyżej	zbocze poniżej	zbocze po bokach

3.7.1 brak	X	X	X	X
3.7.2 podmokłości				
3.7.3 wysięki				
3.7.4 wypływy				
3.8 Aktywność osuwiska (rozwój w czasie)				
3.8.1 osuwisko aktywne, zmiany coroczne (data ostatniego ruchu)				X

3.10 Przyczyny powstania osuwiska				
3.10.1 naturalne (podcięcie erozyjne, <u>infiltracja wód opadowych</u> , wypływy wód na zboczu, inne*)				X
3.10.2 sztuczne (podcięcie przez wykop, obciążenie nasypem, budynkiem, uszkodzenia drenażu, drgania i wstrząsy, strome pochylenie skarpy, górnicze deformacje terenu, inne*)

4.1 zniszczone, uszkodzone, zagrożone zabudowania mieszkalne*	
4.2 zniszczone, uszkodzone, zagrożone zabudowania gospodarcze*	
4.3 zagrożone uprawy rolne	X
4.4 zniszczone uprawy leśne	
4.5 zniszczony, uszkodzony, zagrożony odcinek drogi*	
4.6 zniszczony, uszkodzony, zagrożony odcinek szlaku kolejowego*	
4.7 zniszczony, uszkodzony, zagrożony odcinek brzegu zbiornika wodnego, ciekę wodnego*	
4.8 zniszczona, uszkodzona, zagrożona inna budowla (podać jaka)	
4.9 dodatkowy słowny opis powstałych szkód i ocena możliwości dalszych ruchów osuwiskowych Zagrożone są uprawy rolne leżące tuż nad niszą osuwiska. Osuwisko spowodowane jest głównie przez wodę opadową spływającą z pól leżących powyżej osuwiska.

Należy wykonać odpływ wody opadowej z pól nad osuwiskiem, oraz obsadzić je roślinnością.
