**KARTA DOKUMENTACYJNA NATURALNEGO ZAGROŻENIA
GEOLOGICZNEGO:
OBIEKT – OSUWISKO**

1. Nr ewidencyjny	335.23			0 1
--------------------------	---------------	--	--	------------

2.1 Miejscowość	Tymawa
2.2 Właściciel terenu	
2.3 Gmina	Gniew
2.4 Powiat	tczewski
2.5 Województwo	pomorskie
2.6 Oznaczenie mapy topograficznej 1:25 000	
2.6.1 układu „1965” (godło)	335.23 GNIEW
2.6.2 układu „1942” (godło)	N-34-74-D-a
2.7 SzMGP 1:50 000 arkusz	169 - KWIDZYŃ
2.8 Kategoria, numer i nazwa drogi (kolei)	
2.9 Kilometraż drogi (kolei)	
2.10 Współrzędne środka osuwiska	
2.10.1 geograficzne	$\varphi_N = 53^{\circ}47'55,14''$ $\lambda_E = 18^{\circ}49'53,04''$
2.10.2 prostokątne układu „1965”	x = 621,094 y = 24,501
2.10.3 prostokątne układu „1942”	x = 4357,115 y = 5965,793

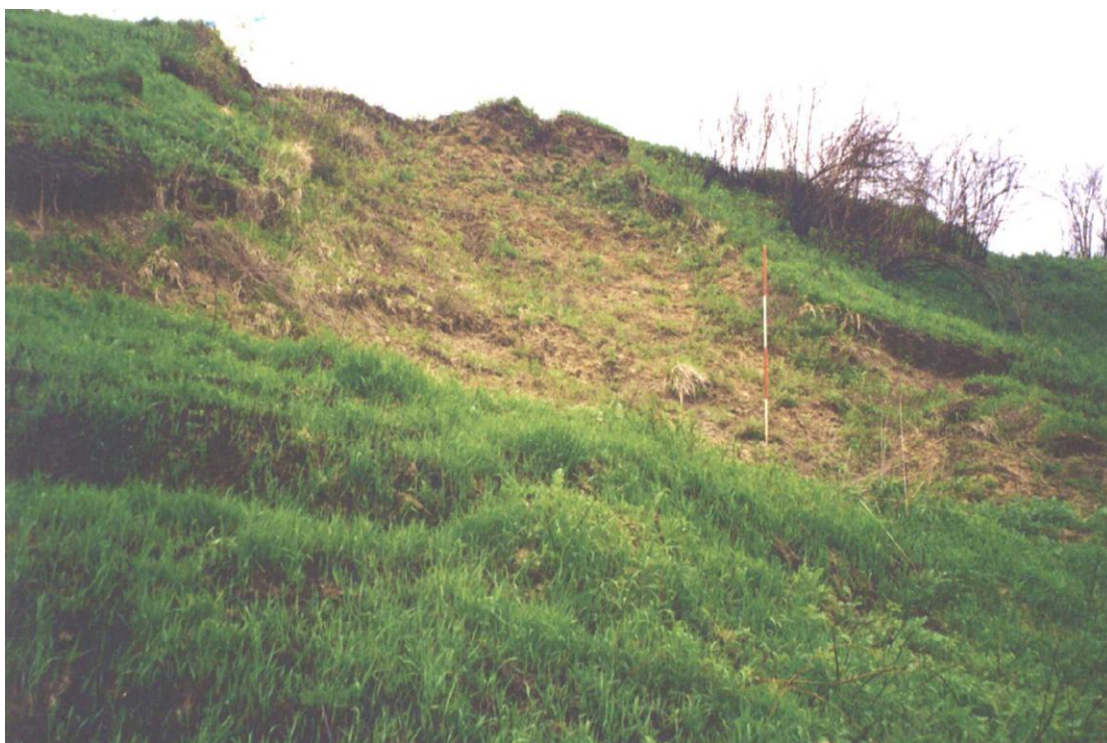
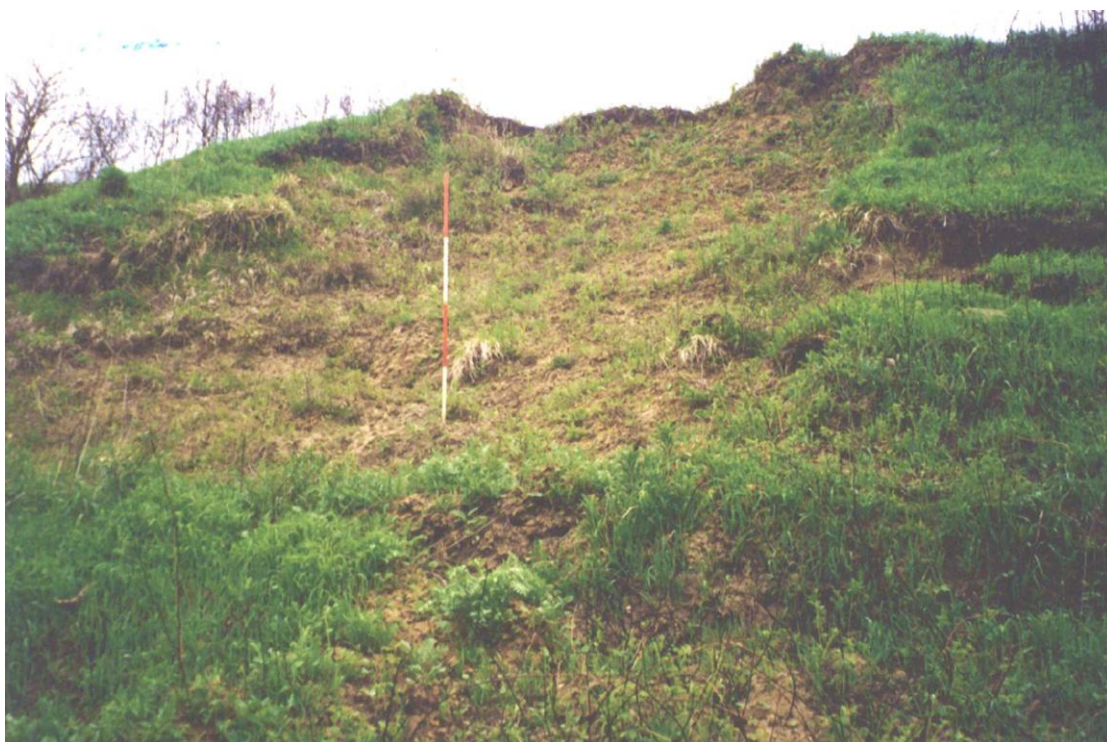
12. Fotografia osuwiska

4.1 zniszczone, uszkodzone, zagrożone zabudowania mieszkalne*	
4.2 zniszczone, uszkodzone, zagrożone zabudowania gospodarcze*	
4.3 zniszczone uprawy rolne	
4.4 zniszczone uprawy leśne	
4.5 zniszczony, uszkodzony, <u>zagrożony odcinek drogi</u> *	X
4.6 zniszczony, uszkodzony, zagrożony odcinek szlaku kolejowego*	
4.7 zniszczony, uszkodzony, zagrożony odcinek brzegu zbiornika wodnego, ciekę wodnego*	
4.8 zniszczona, uszkodzona, zagrożona inna budowla (podać jaka)	
4.9 dodatkowy słowny opis powstałych szkód i ocena możliwości dalszych ruchów osuwiskowych W wyniku ruchów osuwiskowych występują liczne pęknięcia, szczeliny i skarpy. Dalszy rozwój osuwiska związany jest z opadami atmosferycznymi.

Wskazane byłoby obsadzenie gruntów osuwiska krzewami i drzewami.
