**KARTA DOKUMENTACYJNA NATURALNEGO ZAGROŻENIA
GEOLOGICZNEGO:
OBIEKT – OSUWISKO**

1. Nr ewidencyjny	335.23				0 2
--------------------------	---------------	--	--	--	------------

2.1 Miejscowość	Gniew
2.2 Właściciel terenu	
2.3 Gmina	Gniew
2.4 Powiat	tczewski
2.5 Województwo	pomorskie
2.6 Oznaczenie mapy topograficznej 1:25 000	
2.6.1 układu „1965” (godło)	335.23 GNIEW
2.6.2 układu „1942” (godło)	N-34-74-B-c
2.7 SzMGP 1:50 000 arkusz	131 - GNIEW
2.8 Kategoria, numer i nazwa drogi (kolei)	
2.9 Kilometraż drogi (kolei)	
2.10 Współrzędne środka osuwiska	
2.10.1 geograficzne	$\varphi_N = 53^{\circ}50'06,36''$ $\lambda_E = 18^{\circ}50'05,10''$
2.10.2 prostokątne układu „1965”	x = 621,210 y = 28,561
2.10.3 prostokątne układu „1942”	x = 4357,459 y = 5969,843

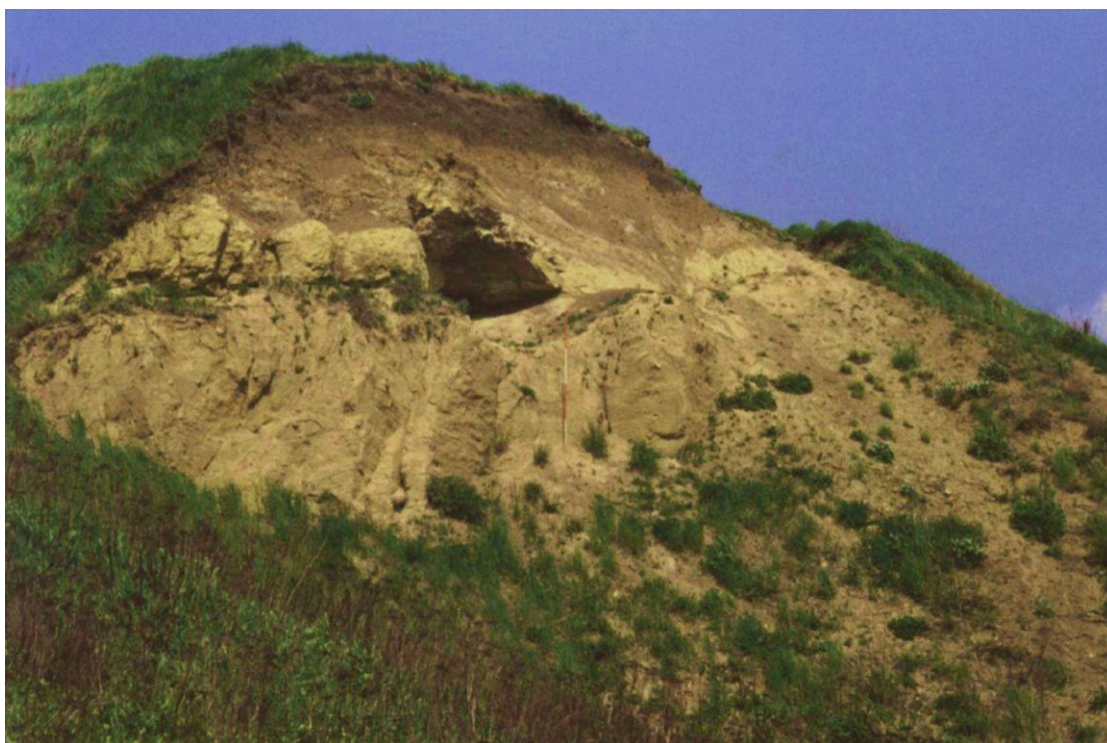
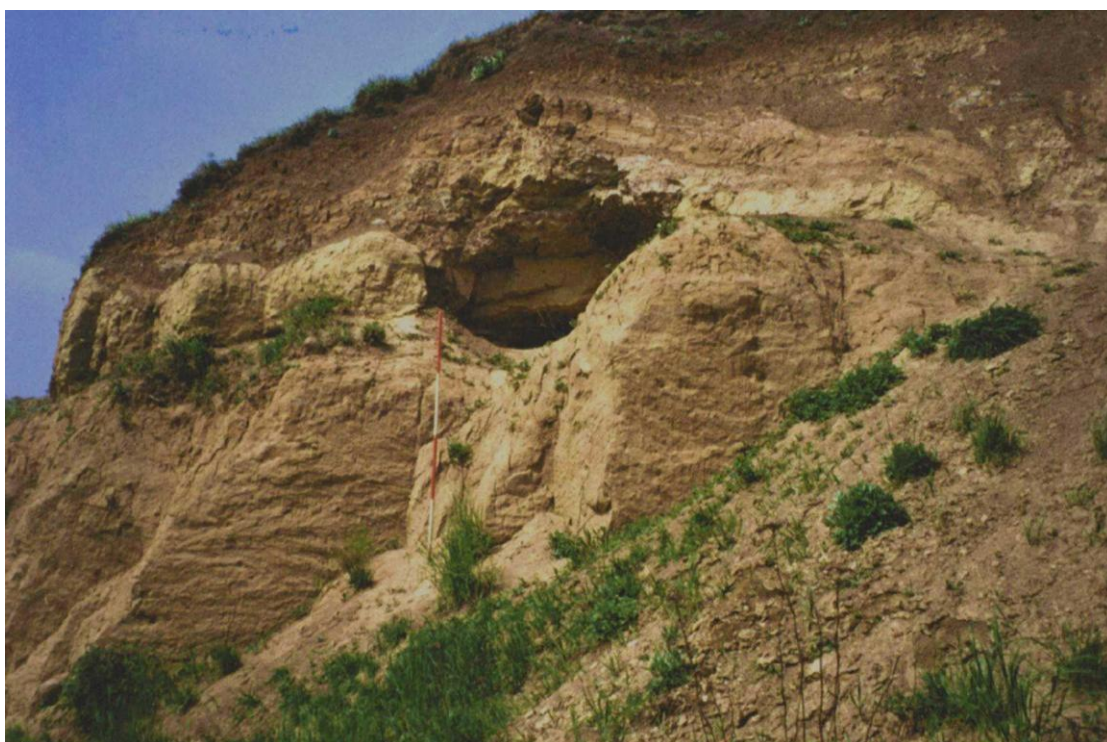
12. Fotografia osuwiska

3.10 Przyczyny powstania osuwiska				
3.10.1 naturalne (podcięcie erozyjne, <u>infiltracja wód opadowych</u> , wypływy wód na zboczu, inne*)				X
3.10.2 sztuczne (podcięcie przez wykop, obciążenie nasypem, budynkiem, uszkodzenia drenażu, drgania i wstrząsy, strome pochylenie skarpy, górnicze deformacje terenu, <u>odprowadzenie ścieków</u> , inne*)				X

4.1 zniszczone, uszkodzone, zagrożone zabudowania mieszkalne*	
4.2 zniszczone, uszkodzone, zagrożone zabudowania gospodarcze*	
4.3 zniszczone uprawy rolne	
4.4 zniszczone uprawy leśne	
4.5 zniszczony, uszkodzony, zagrożony odcinek drogi*	
4.6 zniszczony, uszkodzony, zagrożony odcinek szlaku kolejowego*	
4.7 zniszczony, <u>uszkodzony</u> , zagrożony <u>odcinek skarpy Wisły</u> , brzegu zbiornika wodnego, ciekę wodnego*	X
4.8 zniszczona, uszkodzona, zagrożona inna budowla (podać jaka)	
4.9 dodatkowy słowny opis powstałych szkód i ocena możliwości dalszych ruchów osuwiskowych W wyniku odprowadzania ścieków rozmyciu ulega skarpa. Na ruchy osuwiskowe wpływ mają również opady atmosferyczne.

Wskazane byłoby uregulowanie odprowadzania ścieków.
