## PETYCJA

Na podstawie art. 63 Konstytucji Rzeczypospolitej Polskiej oraz zgodnie z ustawą z dnia 11 lipca 2014 r. o petycjach (j.t. Dz. U. z 2018 r. poz. 870), składam niniejszą petycję w sprawie dotyczącej życia zbiorowego, której przedmiotem jest żądanie podjęcia działań na rzecz poprawy bezpieczeństwa ruchu pieszych na chodniku w Tczewie, w otoczeniu Placu Marszałka Józefa Piłsudskiego.

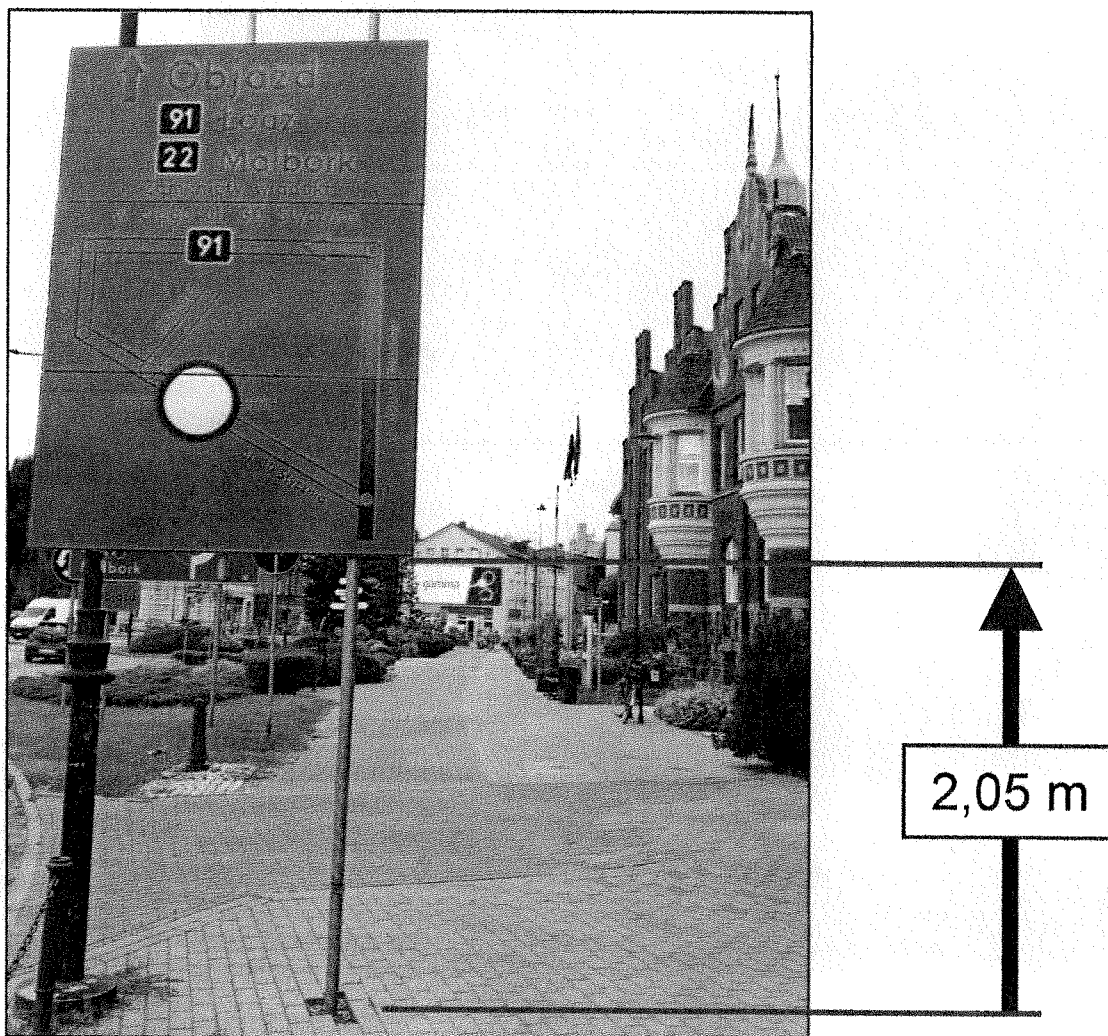
Niżej fotografie stanu faktycznego.

W związku z remontem wiaduktu drogowego nad linią kolejową PKP w ciągu ul. 30 Stycznia, a w konsekwencji wprowadzeniem od dnia 28.06.2024 r. tymczasowej organizacji ruchu, obowiązującej planowo do dnia 18.12.2024 r., na chodniku przy ul. Jarosława Dąbrowskiego (przed rondem) ustawiono znak drogowy uzupełniający,

wskazujący na objazd. Znak ustawiono na wysokości 2,05 m co jest niezgodne z pkt. 1.5.3 „Odległości znaków od jezdni oraz wysokość ich umieszczenia”, **który wymaga minimalnej wysokości 2,20 m dla znaków umieszczanych na chodniku**. Wymóg ten ma na celu eliminację ewentualnych istotnych przeszkód dla pieszych przemieszczających się chodnikiem.

Sposób ustawienia znaku **nie uwzględnia jednej z zasadniczych okoliczności, tj. ruchu pieszych, dla których znak ustawiony zbyt nisko może stanowić istotną przeszkodę.**

Umieszczenie znaku uzupełniającego „F-8” na wysokości niższej niż 2.2 m w wyżej wskazanym miejscu stanowi naruszenie obowiązku określonego w przywołanym wyżej przepisie. Lekceważy to powagę ustawowego wskazania, że organy administracji publicznej działają na podstawie przepisów prawa (art. 6 k.p.a.), co stanowi podstawę uzasadnienia niniejszej petycji.

Z uwagi na fakt, że procedura rozpatrzenia petycji ma ustaloną procedurę, żądam niezwłocznego poprawienia stanu wyżej wskazanego, mającego wpływ na bezpieczeństwo.

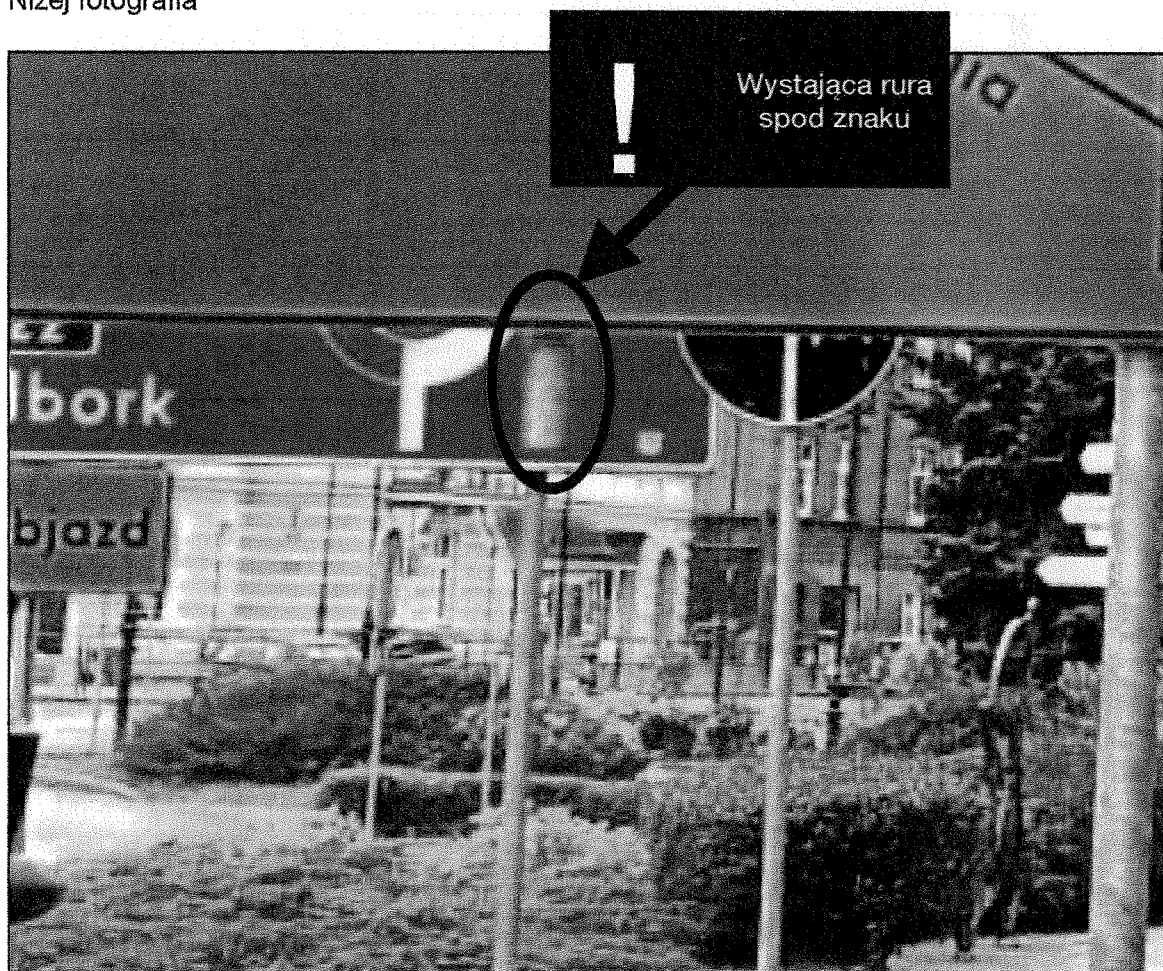
Ponadto spod znaku wystaje 0,13 m rury konstrukcji wsporczej, w kierunku chodnika, pod którą istnieje możliwość poruszania się pieszego, co czyni kolejne zagrożenie.

Niżej fotografia

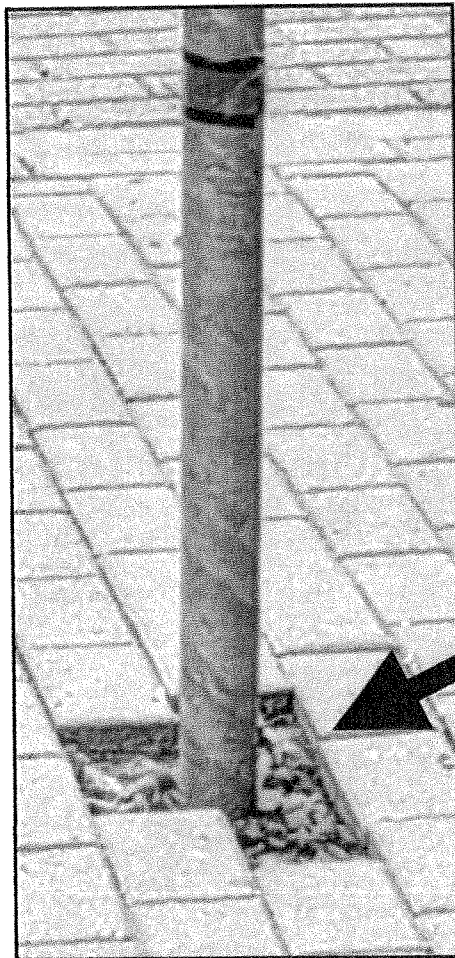
Również podkreślenia wymaga fakt, że konstrukcja wsporcza, ustawiona na okres co najmniej półroczny, została zamocowana w chodniku w sposób nieprofesjonalny, **niechlujny** (nieuzupełnienie kostki chodnikowej) - fotografia niżej.
